SANERINGSPLAN BERGKVARA

Analys, mätningar och åtgärdsförslag för spillvattensystem

2011-10-24

Torsås kommun

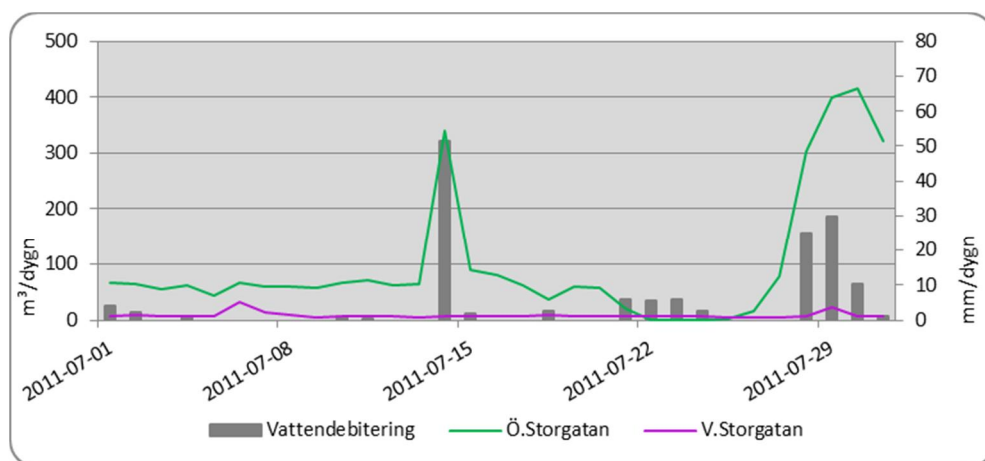
Figur 12: Jämförelse mellan spillvattenflöde och nederbörd i Centrum

I Centrum märks en tydlig flödesökning i samband med nederbörd och snösmältning. Detta kan bero på hårdgjorda ytor som är anslutna på spillvattennätet. Det kan också bero på överläckage från en stor dagvattenledning som passerar genom området. Dagvattenledningen är hårt belastad och sannolikt i dåligt skick.

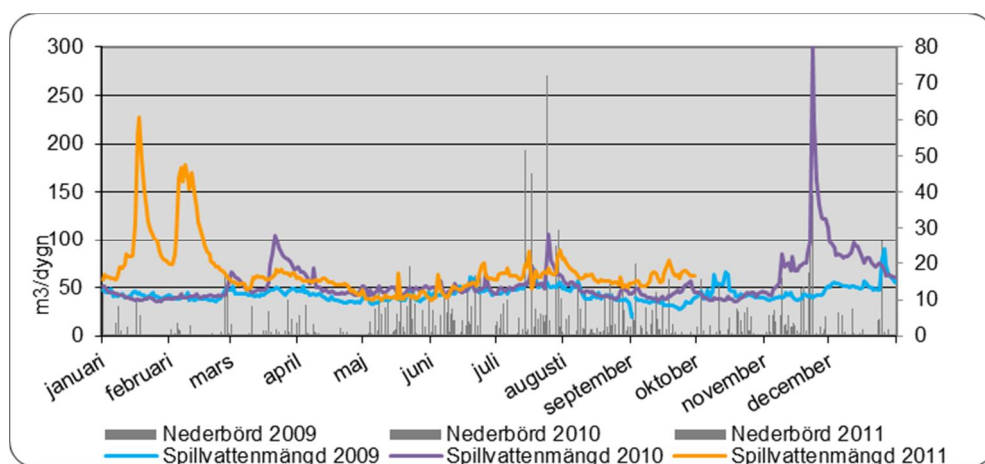
Figur 13: Jämförelse mellan spillvattenflöde och nederbörd i Dalskär

I Dalskärs pumpstation märks en tydlig flödesökning i samband med nederbörd vid novemberregnet 2010 och snösmältningen 2011. Utmärkande för novemberregnet var att det kom nästan 100 mm nederbörd under fem dagar. Växtligheten hade avstannat för vintern och marken blev mättad med regnvattnet. Direkt därefter kom snön och låg fram till ett väderomslag med kraftig avsmältning under två perioder med några få dagar vardera.

Flödesökningen i samband med sommarregnen är inte lika markant. Den 14 juli 2011 kom 50 mm nederbörd under några timmar, men flödesökningen var inte lika markant.

Det troliga är därför att det handlar mestadels om INE, indirekt nederbördspåverkan, t.ex. via husgrundsdräneringar eller överläckage från dag- till spillvattenledningar.

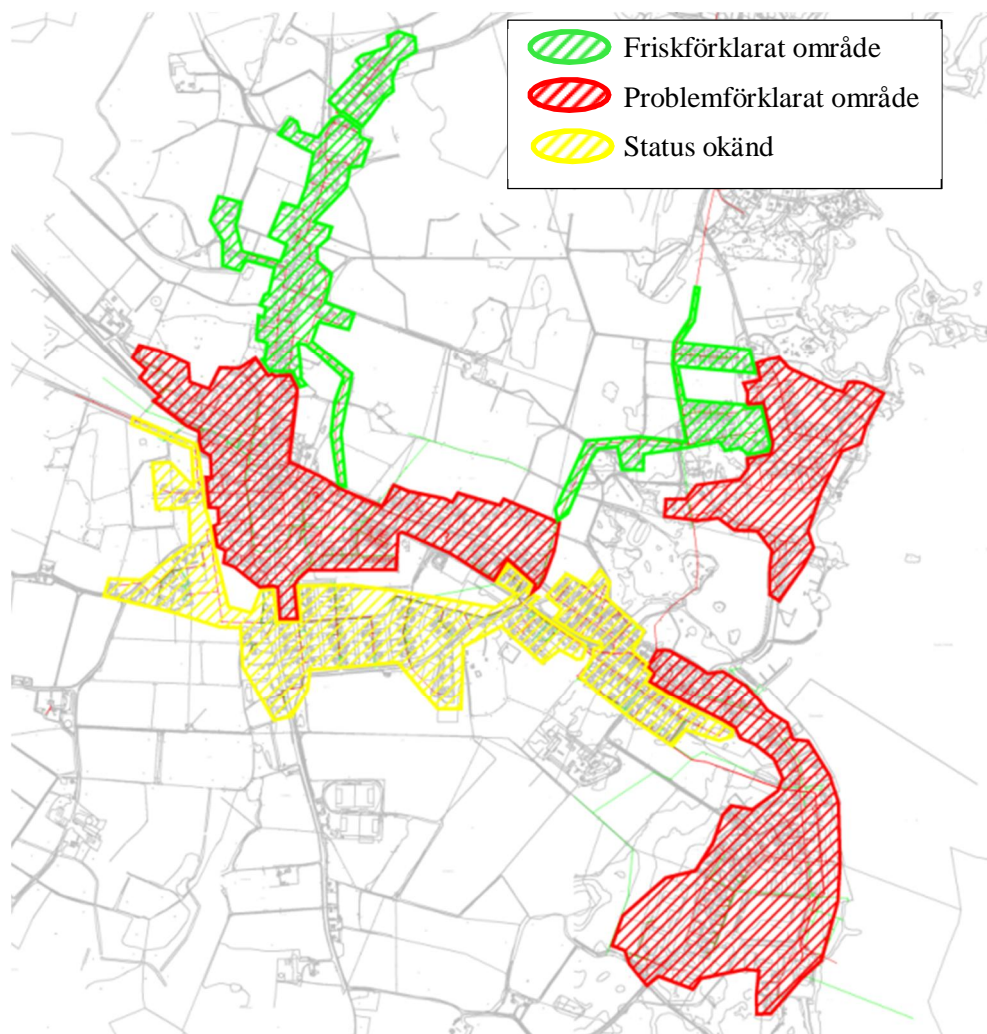
Figur 17: Status spillvattenledningsnätet med avseende på grundvattenpåverkan, Bilaga 13

I Figur 17 redovisas spillvattenledningsnätets status med avseende på grundvatteninläckage.

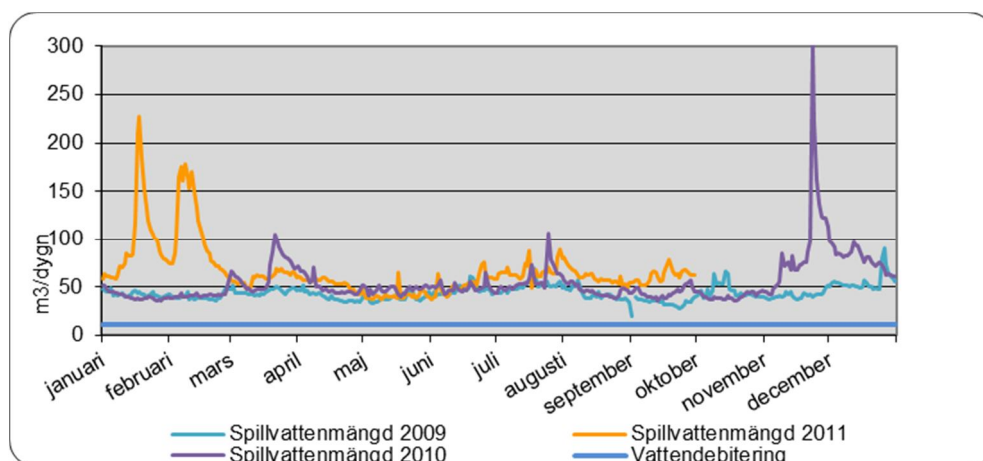
Figur 19: Jämförelse mellan spillvattenflöde och vattendebitering i Dalskär

För Dalskär som har en debiterad vattenmängd på ca 10 m³/dygn och en spillvattenmängd på ca 40 m³/dygn ger det ett årligt tillskott på över 10 000 m³ till reningsverket i Bergkvara., se Figur 19.

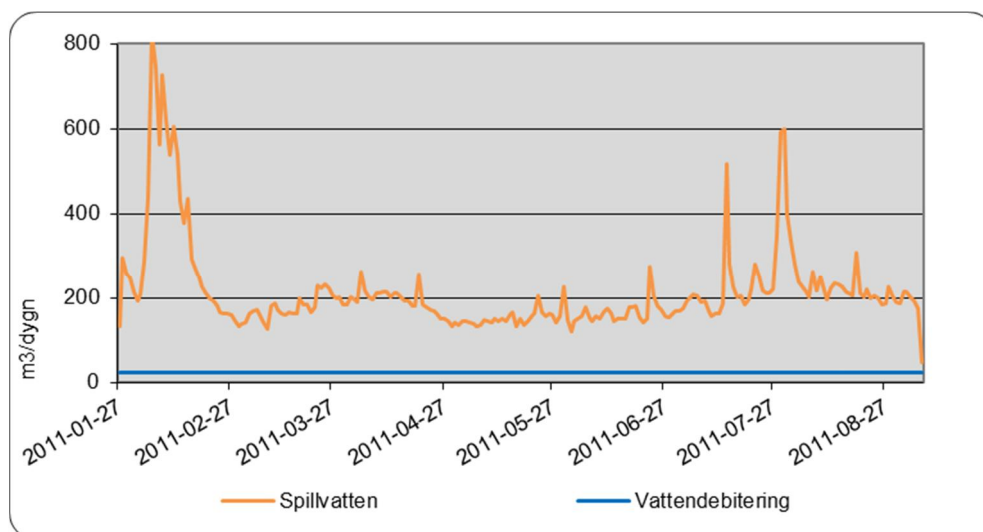
Figur 20: Jämförelse mellan spillvattenflöde och vattendebitering i Hamnen (Dalskär borträknat)

För Hamnen som har en debiterad vattenmängd på ca 23 m³/dygn och en spillvattenmängd på ca 140 m³/dygn ger det ett årligt tillskott på över 40 000 m³ till Bergkvara reningsverk, se Figur 20.
