## SANERINGSPLAN SÖDERÅKRA

### Analys, mätningar och åtgärdsförslag för spillvattensystem

2011-10-24

Torsås kommun

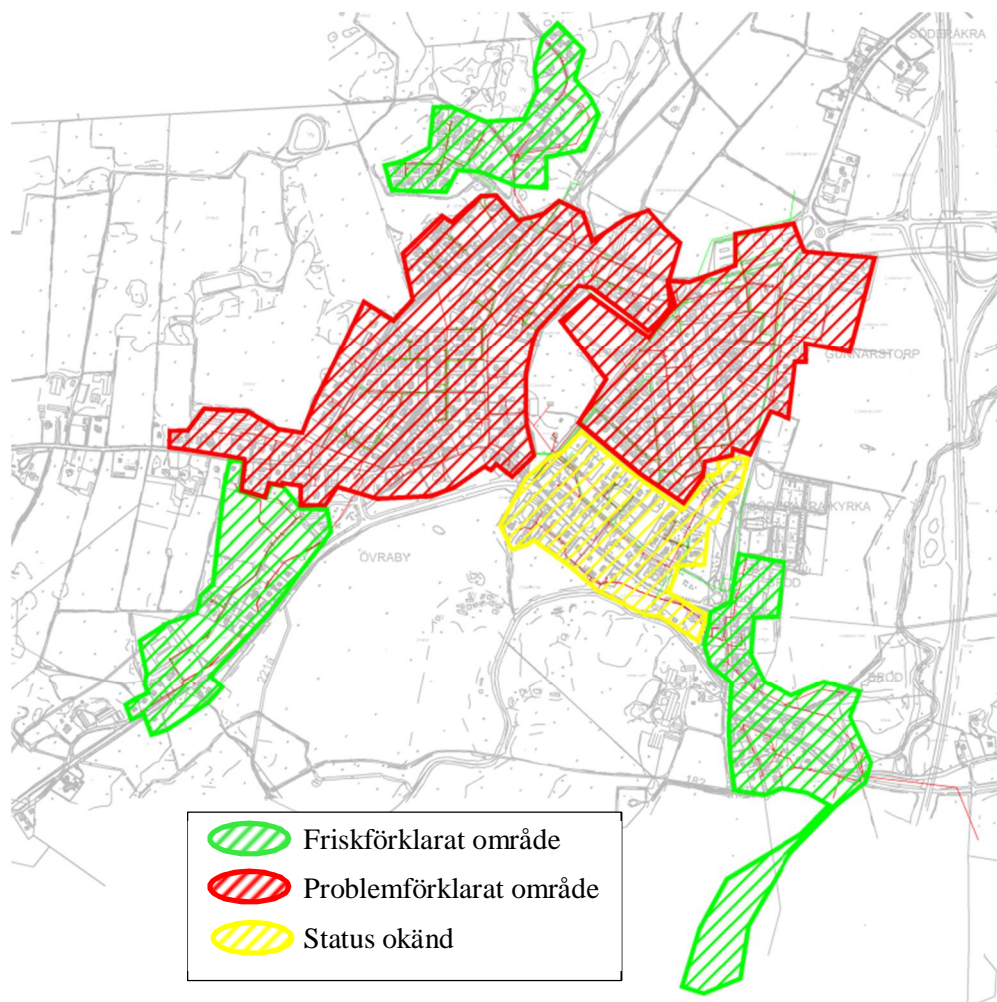
Figur 13: Status spillvattenledningsnätet med avseende på grundvattenpåverkan, Bilaga 13

Tabell 5 visar att grundvattenpåverkan i förhållande till antal fastighet är störst i Prästgårdsvägens tillrinningsområde. Fastigheternas storlek har ej betraktats i denna analys. Trots att Prästgårdsvägen utmärker sig mot de andra områdena är värdena inte anmärkningsvärt höga i förhållande till andra samhällen.

Om man räknar var störst tillskottsvolym i form av grundvatten (LÄC) genereras är det också Prästgårdsvägens tillrinningsområde som utmärker sig.

I Bilaga 13 redovisas spillvattenledningsnätets status med avseende på grundvatteninläckage.

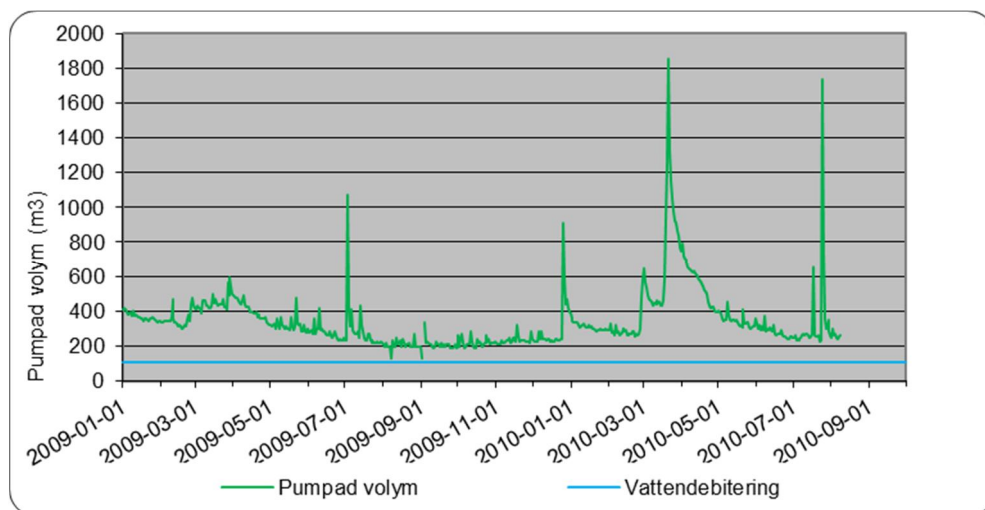
Figur 17: Jämförelse mellan spillvattenflöde och vattendebitering i Prästgårdsvägen

Analysen av Prästgårdsvägen visar tydlig påverkan från grundvatten i området. Det lägsta flödet ligger på ca 200 m<sup>3</sup>/dygn och vattendebiteringen på ca 100 m<sup>3</sup>/dygn. Tillskottet på 100 m<sup>3</sup>/dygn innebär en årsvolym på 36 000 m<sup>3</sup> till reningsverket i Bergkvara.

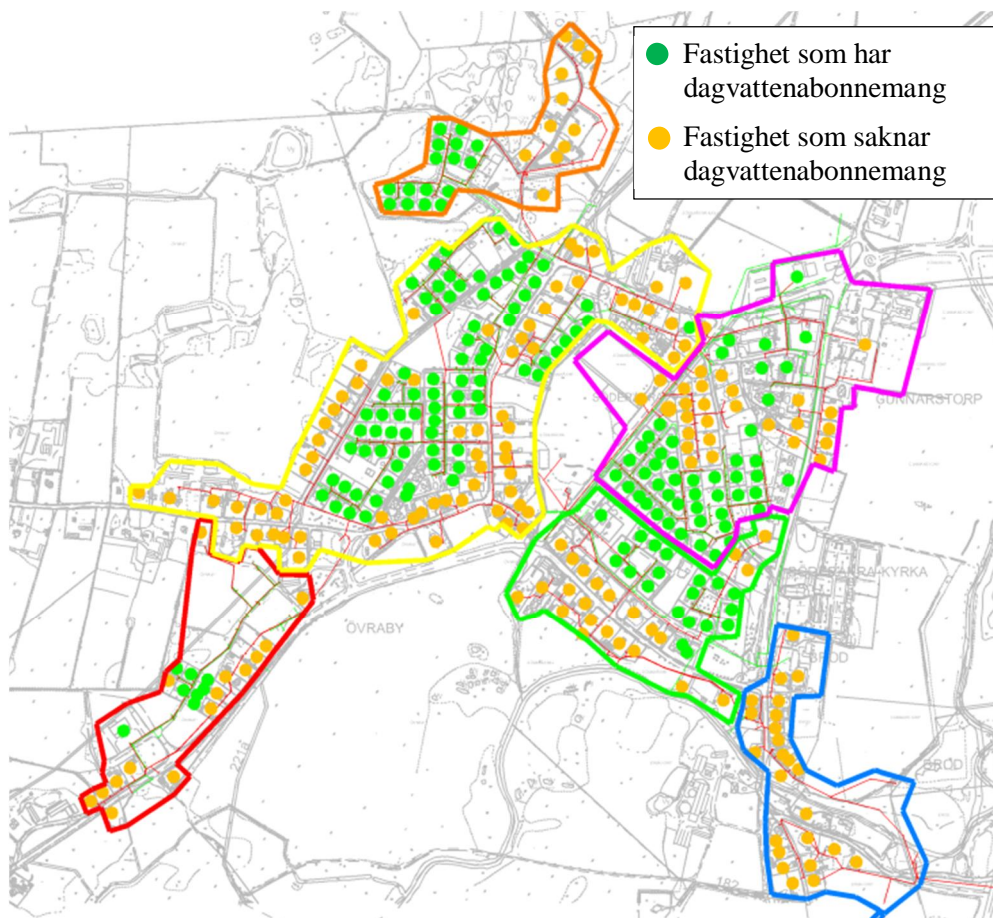
Figur 18: Översikt av dagvattenabonnemang i Söderåkra, Bilaga 7

I Söderåkra samhälle finns en stor andel fastigheter som saknar dagvattenabonnemang. Många har utkastare men en del kan ha stuprör anslutna till spillvattennätet.

Enligt utförda flödesmätningar finns största andelen direkt nederbördspåverkade ytor i Prästgårdsvägens västra och östra tillrinningsområde. Ett tillvägagångssätt att finna dessa ytor kan vara att kontrollera hur de fastigheter som saknar dagvattenabonnemang hanterar sitt dagvatten. I första hand söker man hårdgjorda ytor som är direkt påkopplade på spillvattennätet och i andra hand utkastare som släpper vattnet nära fasaden där vattnet snabbt leds vidare till husgrundsdräneringen.

För att hitta nederbördspåverkade ytor bör anslutningskontroller genomföras.

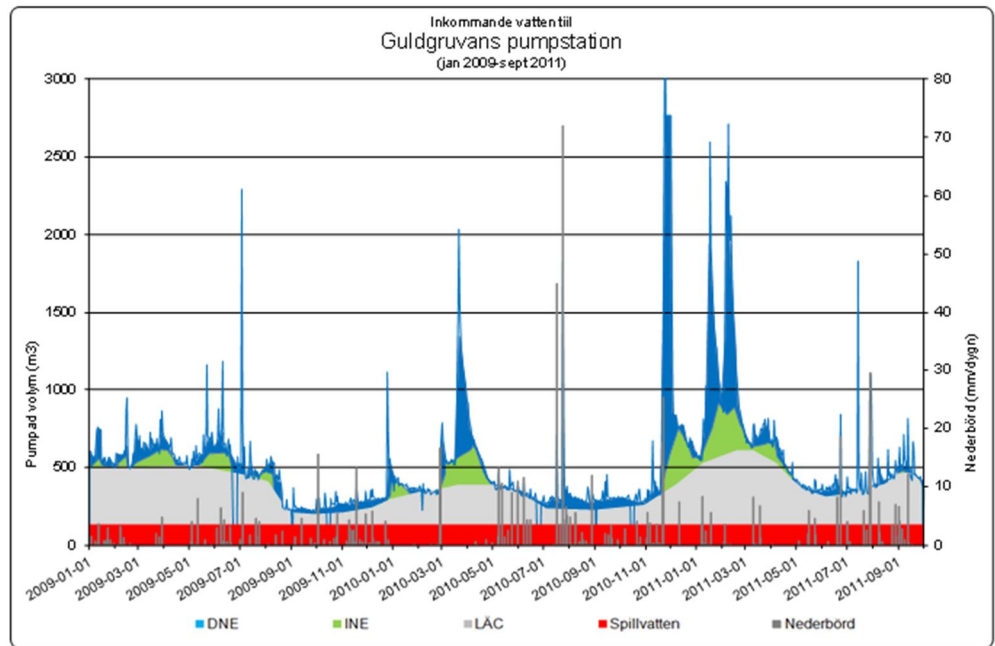
Figur 21: Inkommande vatten till Guldgruvans pumpstation, Bilaga 1

I Figur 21 redovisas avloppsvattnets olika delar till Guldgruvans pumpstation (jan 2009-sep 2011). Figuren visar tydligt att de höga flödestopparna genereras vid nederbörd (DNE, INE). Som mest har dygnsvolymen nått upp till ca 3500 m<sup>3</sup>/dygn. Detta skedde i samband med långvarig nederbörd i november 2010. Den ”rena” spillvattenförbrukningen i Bergkvara ligger på ca 135 m<sup>3</sup>/dygn.

Störst mängd tillskottsvatten kan härledas från grundvattenpåverkan. Flödessituationen blir dock mer utjämnad vilket innebär ett lugnare förlopp i spillvattenledningsnätet.
