## **SEDIMENTUNDERSÖKNING I KALMAR SUND, TORSÅS KOMMUN**

**Undersökning av sediment vid Båstastan, Djursvik, Lökaskär,  
Ängaskär, Badudden, Skeppevik och Södra Kärr.**

Ekerö 2006-01-19

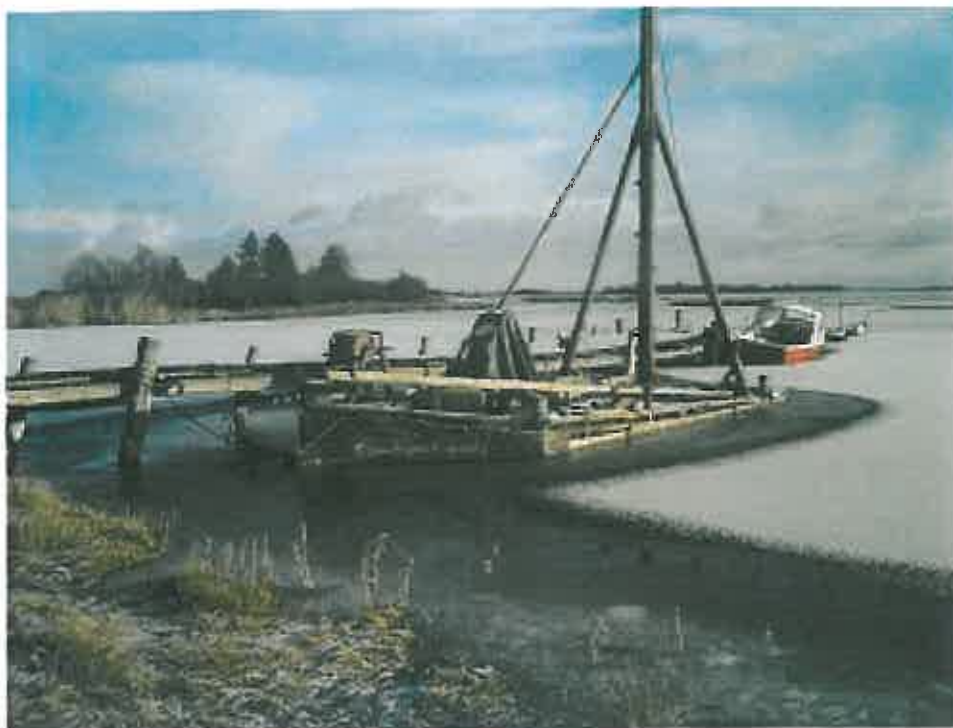
Bild 1. Båtastan, långa bryggan.

Hela den inre delen av viken vid Båtastan var täckt med icke bärig is. Prover togs på 3 platser efter den långa bryggan och vid 2 mindre bryggor. Sedimenten var här i sin övre del mycket löst och till färgen mörkt grå till svart. Den övre delen av sedimenten består av detritus som nedåt övergår i mörkt grå eller brun gyttja. Utefter den långa bryggan konstaterades fast botten vid ca 1,5 meter under sedimentöverytan.

| <i>Provplats nr</i> | <i>Område</i> | <i>Referens fig.</i> | <i>Nivåprov</i> | <i>Koordinater</i> | |
|---|---|---|---|---|---|
| 1-3 | Långa bryggan | Bild 1 | 2 | | |
| 0,6-1,5 | 0-20 | detritus | mörkt grå | mycket lös | lukt svavelväte |
| | 20-40 | detritus/gyttja | mörkt grå | mycket lös | |
| | 40-80 | gyttja | mörkt grå | lös-halvfast | fast botten 1,5 m |

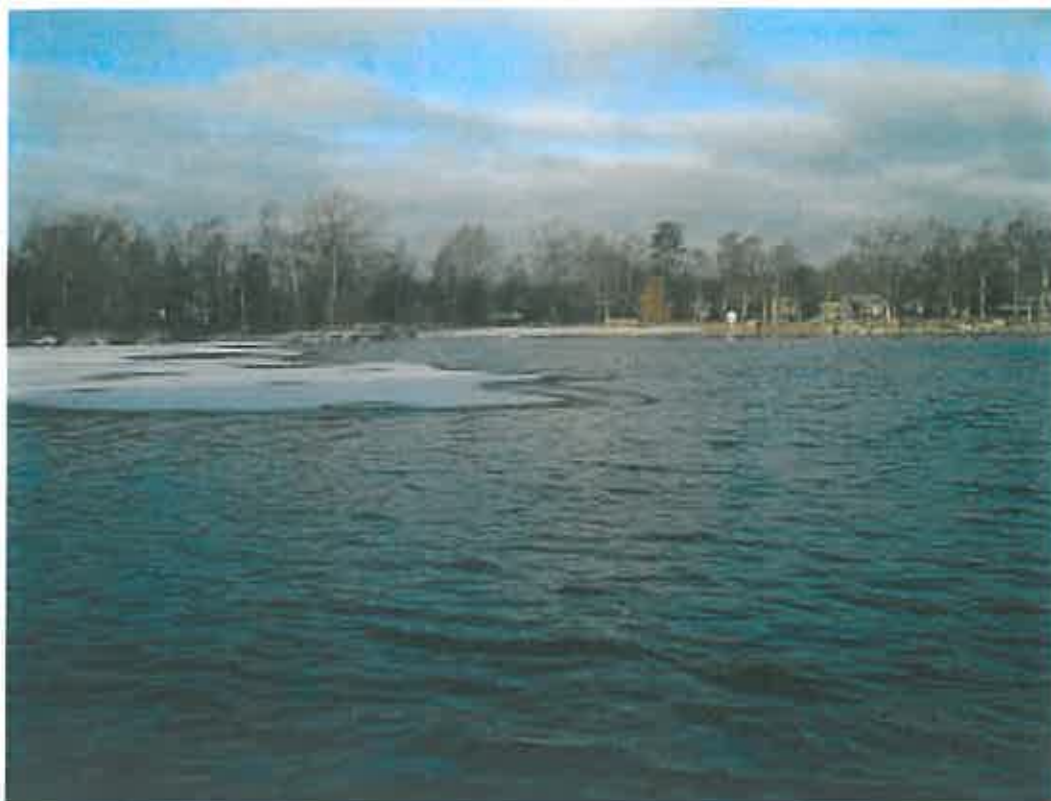
Bild 3. Djursvik.

Prover togs ut på 6 platser. Bottnen utgörs huvudsakligen av ett 30-60 cm djupt lager av grå eller brun relativt lös gyttja. Detta lager har i sin övre del ett ca 5 cm tjockt skikt av detritus. Gyttjan underlagras här av sand, grus eller sten.

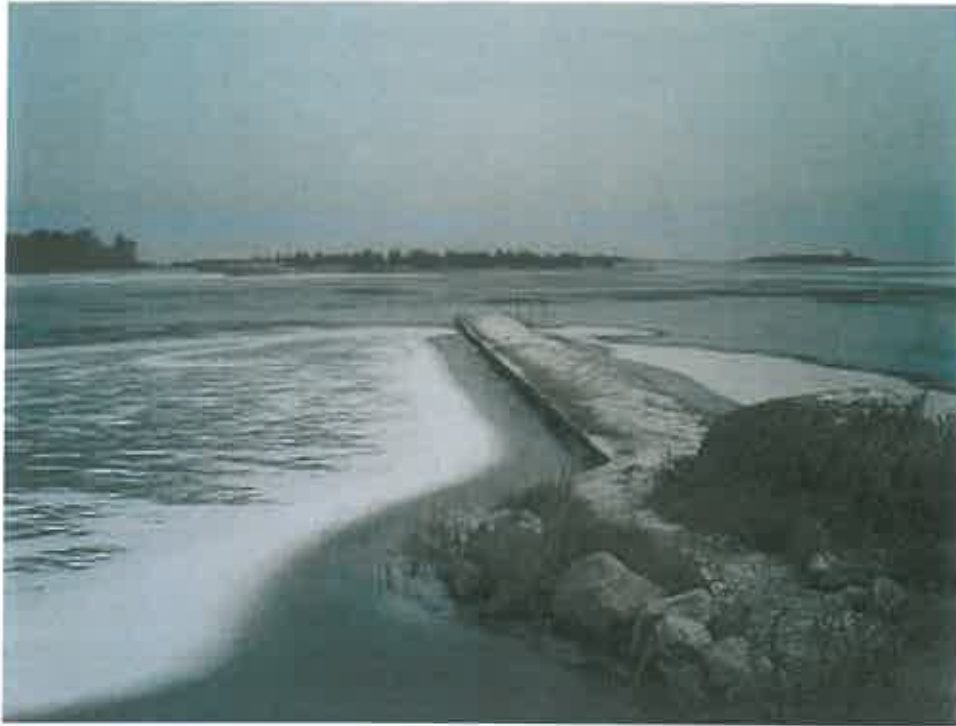
Bild nr 4. Brygga vid Lökaskären.

Hela den inre delen av viken vid Lökaskär var istäckt med icke bärig is. Prover togs på fem platser efter bryggan. Här fanns endast ett tunt skikt av detritus/gyttja på ca 10 cm och därunder sand.

| <i>Provplats nr</i><br>1-5 | <i>Område</i><br>Brygga | <i>Referens fig.</i><br>Bild 4 | <i>Nivåprov</i><br>1 | <i>Koordinater</i><br>x6255965/y1519081 | |
| <i>Vattendjup(m)</i><br>1,7 | <i>Provdjup(cm)</i><br>0-5<br>5-10<br>sandig botten | <i>Sed.typ</i><br>detritus<br>detritus/gyttja | <i>Färg</i><br>mörkt grå<br>mörkt grå | <i>Fasthet</i><br>mycket lös<br>lös | <i>Kommentar</i><br><br>inslag sand |

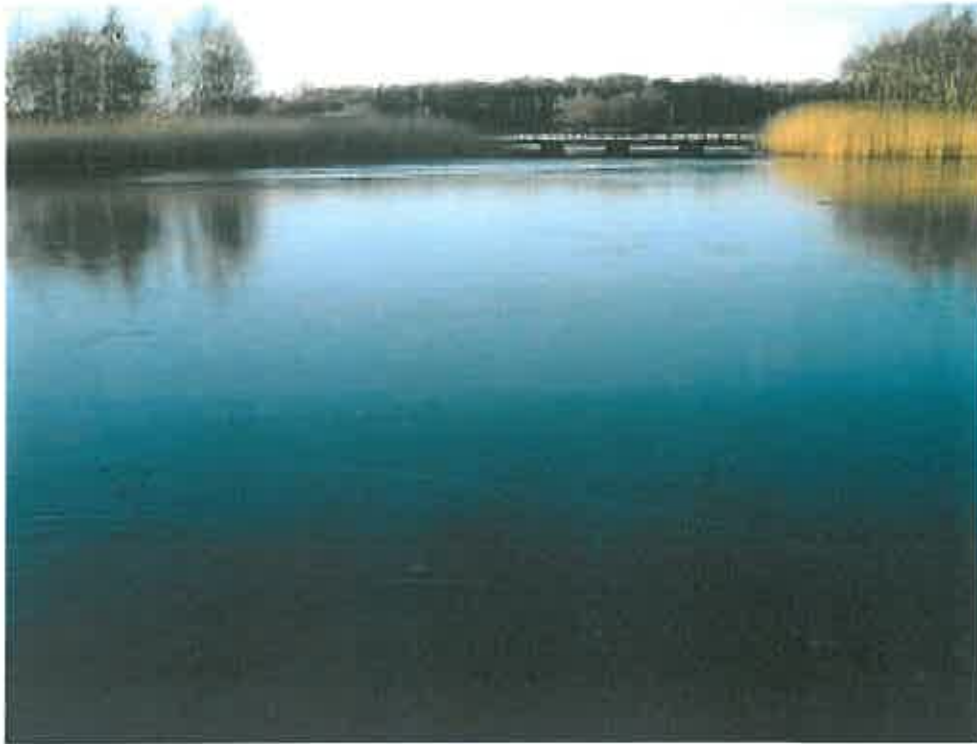
Bild 6. Ängaskären, vy mot bron.

Delar av den inre delen av Ängaskär var täckt av icke bärig is. Prover togs ut på 4 platser. Gytjelagret var här 40-70 cm mäktigt och underlagrades av sand.

| <i>Provplats nr</i><br>1 | <i>Område</i> | <i>Referens fig.</i><br>Bild 6 | <i>Nivåprov</i><br>1 | <i>Koordinater</i><br>x6251371/y1517367 | |
| <i>Vattendjup(m)</i><br>0,7 | <i>Provdjup(cm)</i><br>0-5<br>5-40<br>sandig botten | <i>Sed.typ</i><br>detritus/gyttja<br>gyttja | <i>Färg</i><br>mörkt brun<br>mörkt brun | <i>Fasthet</i><br>mycket lös<br>halvfast | <i>Kommentar</i><br>inslag vegetation<br>inslag sand |
| <i>Provplats nr</i><br>2 | <i>Område</i> | <i>Referens fig.</i><br>Bild 6 | <i>Nivåprov</i><br>2 | <i>Koordinater</i><br>x6251475/y1517439 | |
| <i>Vattendjup(m)</i><br>1,1 | <i>Provdjup(cm)</i><br>0-5<br>5-20<br>20-70<br><br>grusig botten | <i>Sed.typ</i><br>detritus/gyttja<br>gyttja<br>gyttja | <i>Färg</i><br>mörkt brun<br>mörkt grå<br>mörkt grå | <i>Fasthet</i><br>mycket lös<br>lös<br>halvfast | <i>Kommentar</i><br>inslag vegetation<br><br>inslag sand |

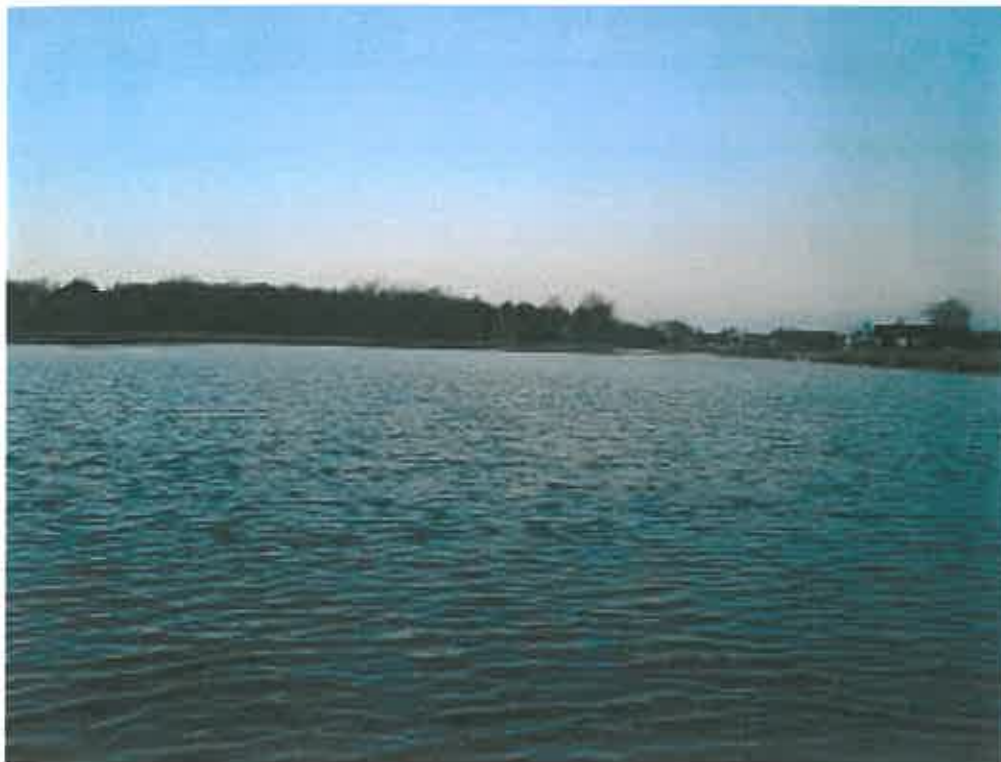
**Bild 8. Badudden.**

Sedimenten var här av gyttja med en mäktighet på ca 30-40 cm. Gytthan underlagras huvudsakligen av sand. Bottnen utefter revet är i huvudsak stenig.

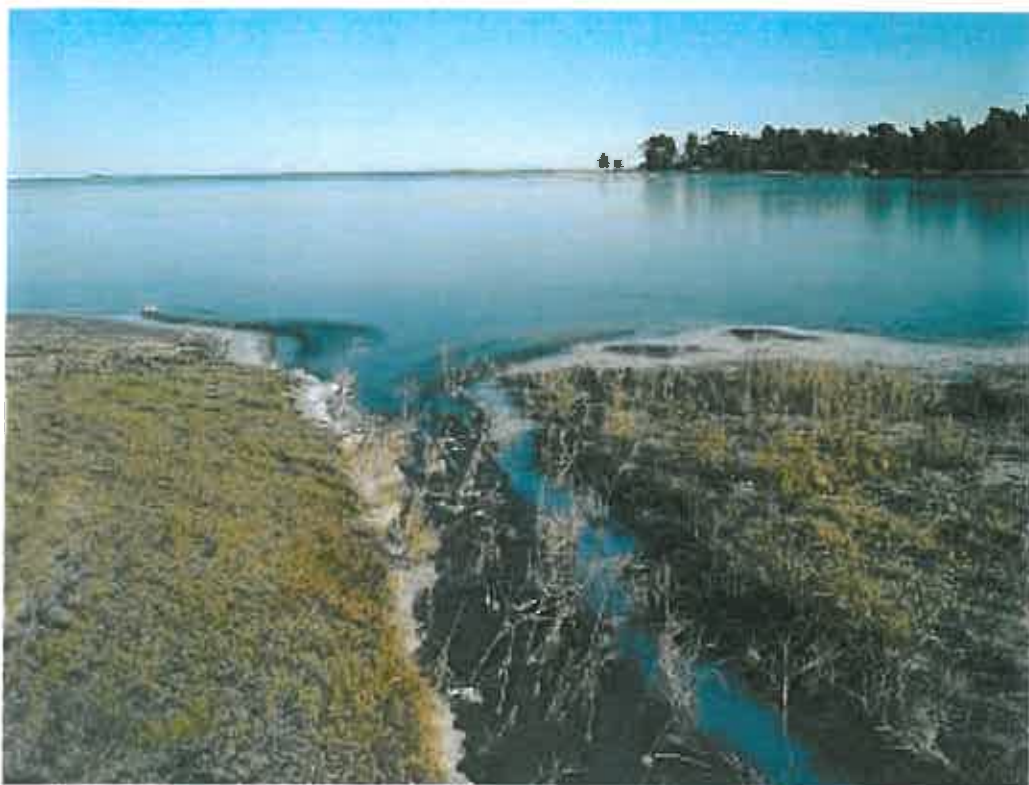
Bild 9. Skeppevik, inre delen av viken.

Den inre delen av Skeppevik var täckt med relativt tunn is som delvis kunde forceras med båt. Prover togs ut på 4 platser i viken och på en plats vid bryggan. Vattendjupet på provplatserna varierade mellan ca 0,9-1,5 meter. Gytjelagret var här 40-60 cm mäktigt och underlagrades av sand eller grus.

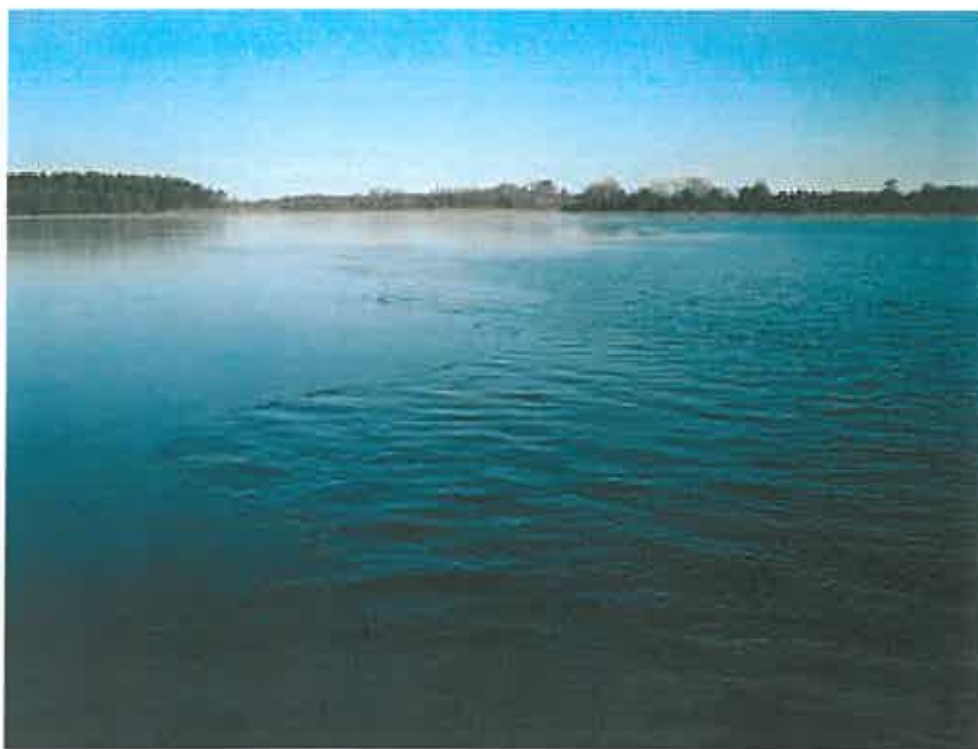
Bild 11. Södra Kärr, inre delen.

Delar av den inre viken var istäckt med icke bärig is som dock inte hindrade provtagning från avsedda provplatser. Prover togs ut på 3 platser. Vattendjupet varierade mellan 0,7-0,9 meter. Sedimenten var här mörkt grå gyttja med en mäktighet på 80-120 cm.

| <i>Provplats nr</i> | <i>Område</i> | <i>Referens fig.</i> | <i>Nivåprov</i> | <i>Koordinater</i> | |
|---|---|---|---|---|---|
| 1 | | Bild 11 | 2 | x6244568/y1515375 | |
| 0,8 | 0-20 | gyttra | mörkt grå | mycket lös | |
| | 20-40 | gyttja | mörkt grå | lös | |

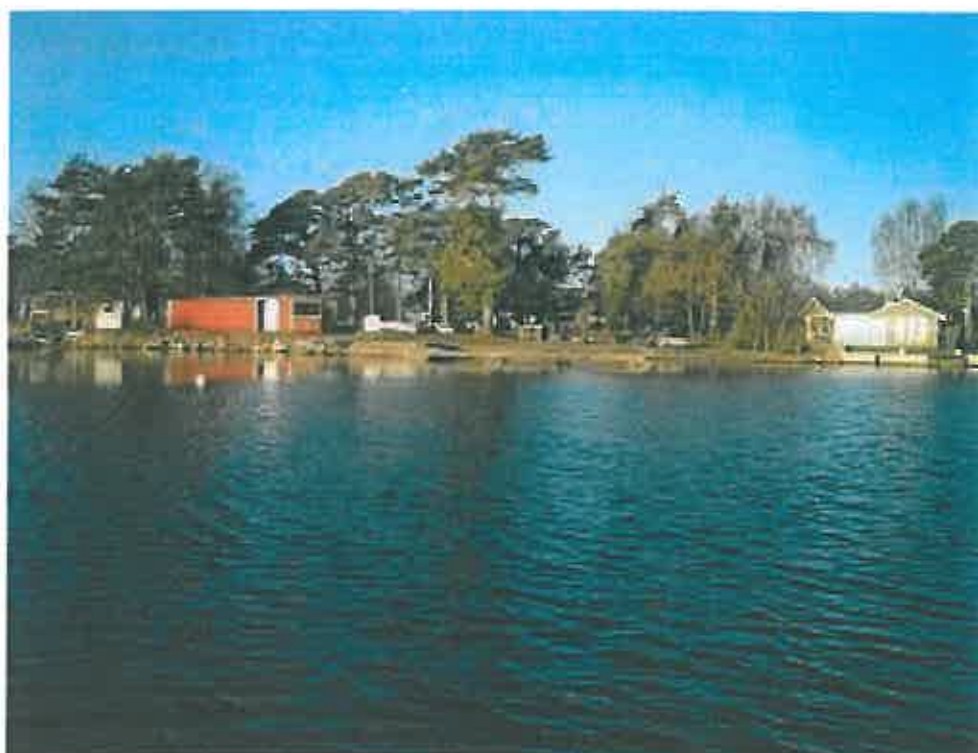
Bild 12. Södra Kärr, yttre delen vid badplats.

Prover togs ut på 3 platser. Vattendjupet varierade mellan 1,3-1,5 meter. Sedimenten var här mörkt grå gyttja med en mäktighet på 60-120 cm och underlagrade av sand. Delar av bottnen var täckt av vegetation.
