SANERINGSPLAN BERGKVARA

Analys, mätningar och åtgärdsförslag för spillvattensystem

2011-10-24

Torsås kommun

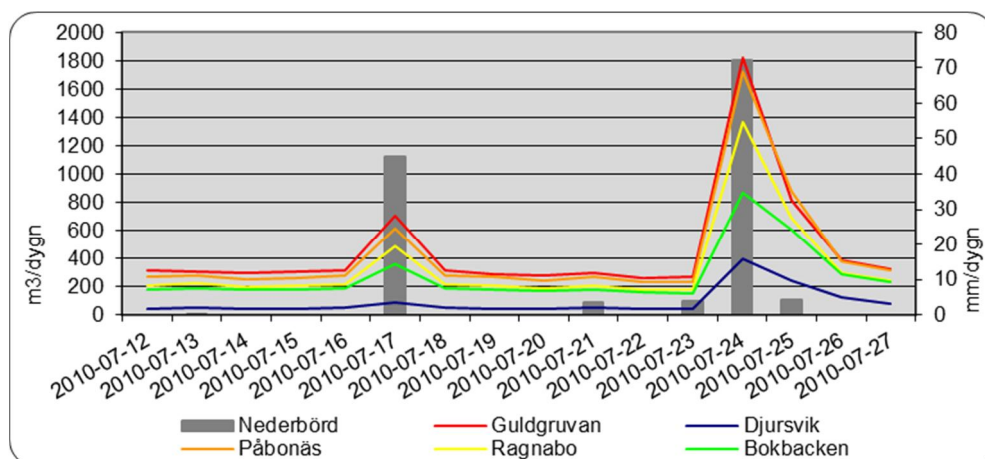
Figur 7: Jämförelse mellan spillvattenflöde och nederbörd på överföringsledningen mellan Söderåkra och Bergkvara

En felorsak i samband med flödestoppar kan vara att det i beräkningarna inte tagits hänsyn till att pumparna inte ger samma kapacitet vid samdrift som vid enkeldrift. Dock borde detta inte påverka vid normaldrift.

Enligt beräkningarna försvinner ca 140 m³/dygn, 2 l/s, längs vägen en sommardag utan nederbörd.

Det tycks inte finnas någon ökning av flödet i samband med högt grundvatten under vinter och vår utan utläckaget är snarare något större under den perioden än under sommaren.

Det bedöms inte finnas någon ökad nederbördspåverkan längs överföringsledningen. Guldgruvan och Bokbacken har en total pumpkapacitet på ca 26 l/s vardera medan Påbonäs och Ragnabo ligger på ca 23 l/s resp ca 21 l/s. Djursviks totala kapacitet ligger på ca 7 l/s. Risken för bräddningar i samband med nederbörd är således störst i Påbonäs men en liten risk finns även i Ragnabo.

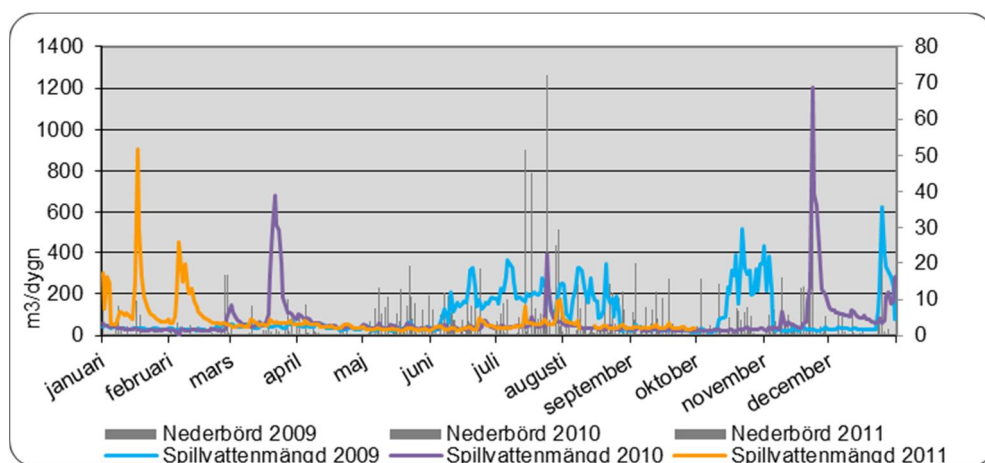
Figur 9: Jämförelse mellan spillvattenflöde och nederbörd i Djursvik

I Djursvik märks en tydlig flödesökning i samband med nederbörd och snösmältning.

Maximal kapacitet på Djursviks pumpstation är uppmätt till 7 l/s vilket ger 600 m³/dygn. I samband med novemberregnen 2010 har båda pumparna gått kontinuerligt under hela dygnet vilket beräkningsmässigt gett en volym på 1200 m³, se Figur 9.

Tidigare undersökningar i Djursvik har visat på ett snabbt förlopp av indirekt nederbördspåverkan då stuprör med utkastare leds via nyanlagda husgrundsdräneringar till spillvattennätet. Vid färgning av vatten har tider på ca 15 minuter uppmätts.

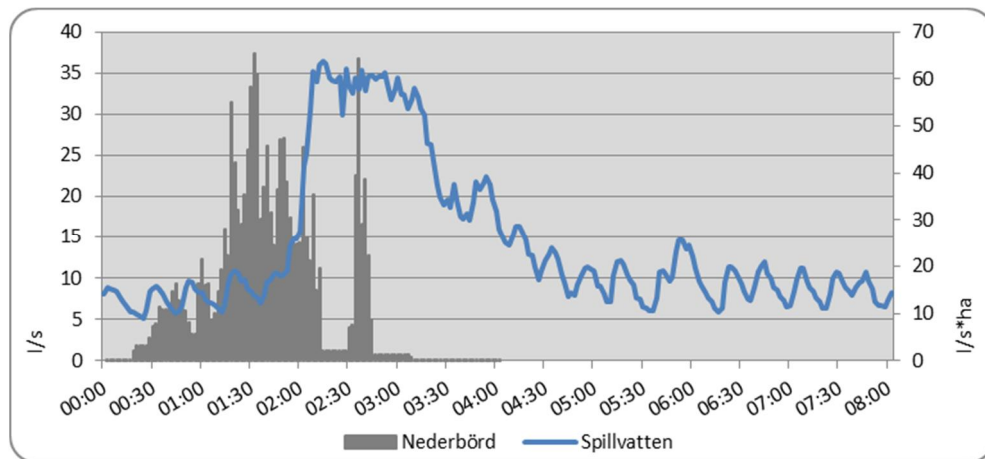
Figur 10: Jämförelse mellan spillvattenflöde och nederbörd i Kyrkogatan 23 juni 2011

I tillrinningsområdet Kyrkogatan märks en tydlig flödesökning i samband med nederbörd. Vid en jämförelse mellan spillvattnets flödesökning och tiden för nederbörden märks en fördröjning på ca 2 timmar. Den långa rinntiden visar på att flödesökningen relaterar till fiktiva hårdgjorda ytor i Torsås ca 7 km bort.

Spillvattennätet i Kyrkogatan bedöms inte ha någon påverkan från nederbörd.

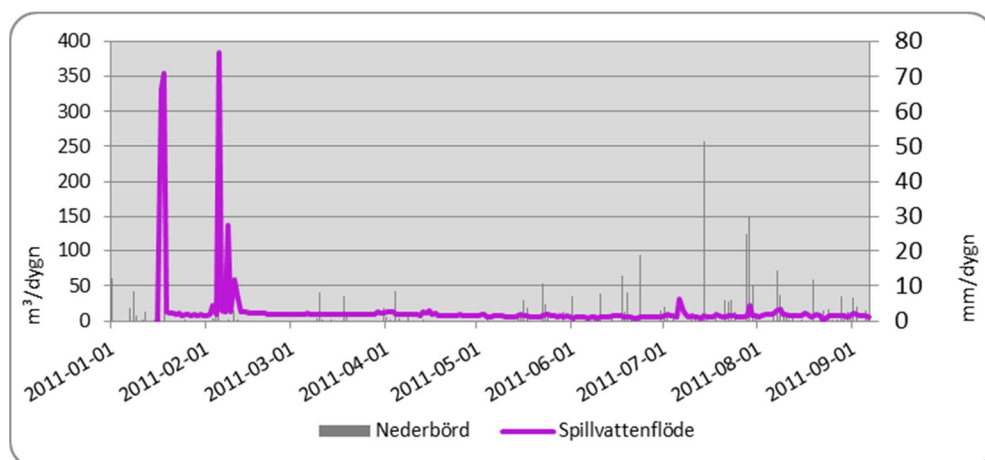
Figur 11: Jämförelse mellan spillvattenflöde och nederbörd i Ludensbo och Gökaland

Spillvattenflödet från Ludensbo och Gökaland var väldigt högt under snösmältningssperioden 2011 då flödet uppnådde 380 m³/dygn. Kommunens driftspersonal besökte Ludensbo pumpstation som gick nästintill kontinuerligt. Man sökte sig uppåt i ledningsnätet och fann att flödet ökade markant mellan två brunnar. Anslutningskontroller på närliggande fastigheter har inte gett utslag på spillvattennätet.

Sommarens regnigaste dag, 14 juli, gav heller inget ökat spillvattenflöde. Det har alltså inte noterats något samband med varken direkt eller indirekt nederbördspåverkan i området.

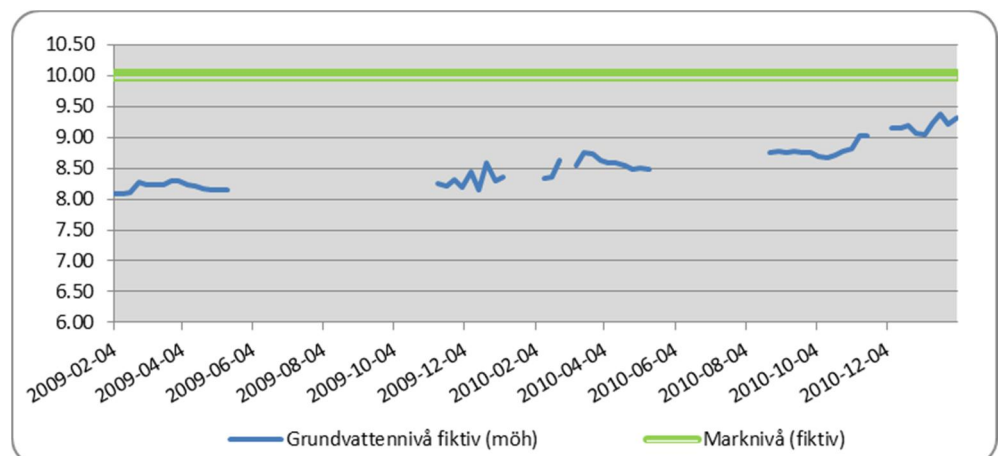
Figur 16: Grundvattenmätning Bergkvara (nivåer relativt fiktiv marknivå)

De mätningar som gjorts i området visar på att grundvattnet står relativt högt i området, se Figur 16. Under en stor del av året ligger ledningsnätet under grundvattnivån. Inläckage av grundvatten ger ofta stora volymer på årsbasis, 1 l/s motsvarar 32 000 m³/år.

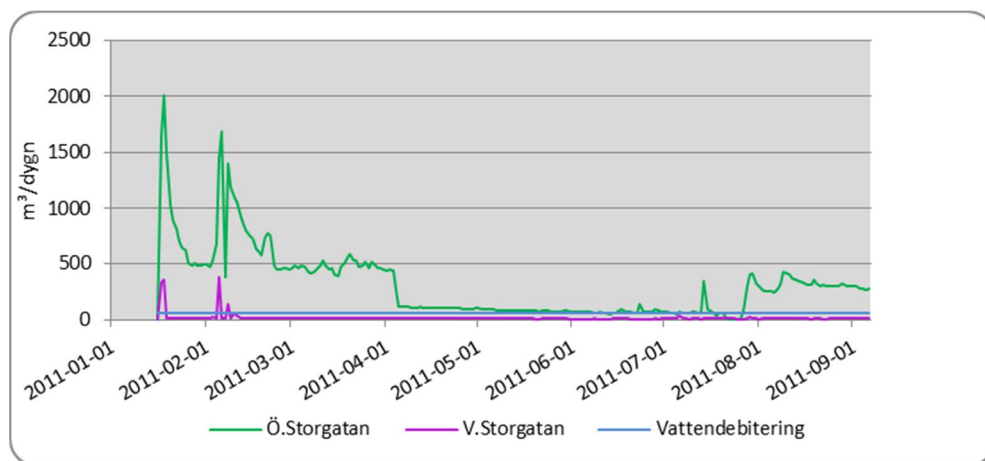
Figur 18: Jämförelse mellan spillvattenflöde och vattendebitering i Centrum (V. Storgatan inkluderat i flödet)

Under perioden med lågt grundvatten motsvarar spillvattenflödet vattendebiteringen i området.

I tillrinningsområdena Ludensbo och Gökalund har spillvattenflödet legat i nivå med eller lägre än vattendebiteringen så påverkan från grundvatten anses vara liten.

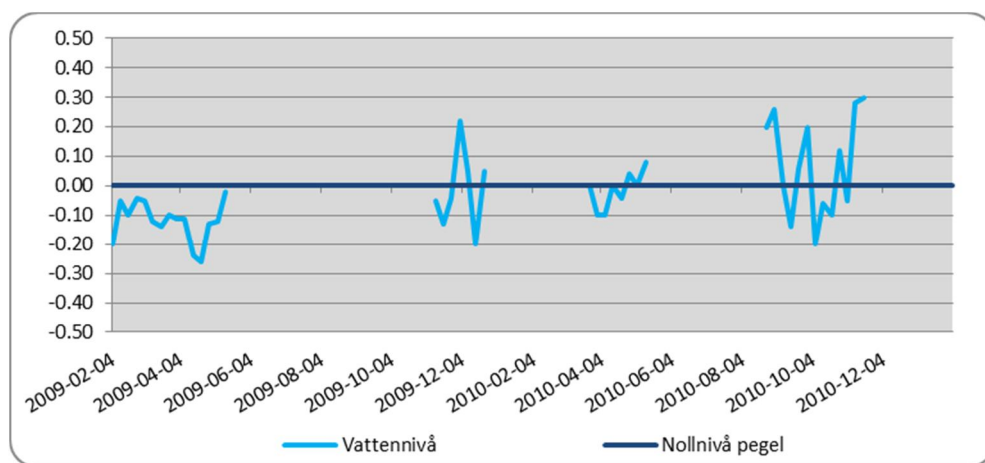
Figur 21: Havsnivåmätning Bergkvara

Att havsnivån ytledes har påverkat flödet i spillvattenledningsnätet under perioden bedöms som mindre sannolikt. Vid utfyllda områden kan dock fyllnadsmassorna leda havsvatten till spillvattennätet och tränga in i otäta skarvar.

Vid ännu högre havsnivåer kan påverkan bli betydande framför allt i området Dalskär.

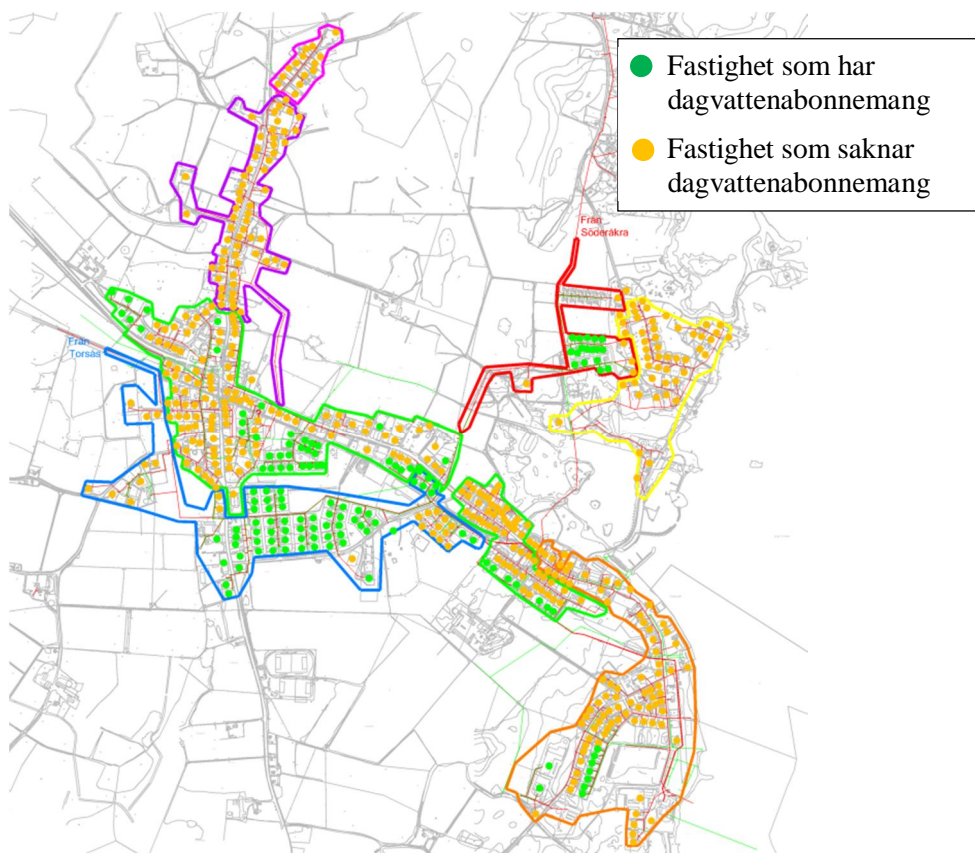
Figur 22: Översikt av dagvattenabonnemang i Bergkvara, Bilaga 7

Enligt utförda flödesmätningar finns största andelen direkt nederbördspåverkade ytor i tillrinningsområde Centrum och Hamnen. Dessa områden har en stor andel fastigheter som saknar dagvattenabonnemang.

Ett tillvägagångssätt att finna ytorna kan vara att kontrollera hur de fastigheter som saknar dagvattenabonnemang hanterar sitt dagvatten. I första hand söker man hårdgjorda ytor som är direkt påkopplade på spillvattennätet och i andra hand utkastare som släpper vattnet nära fasaden där vattnet snabbt leds vidare till husgrundsdräneringen. I området Hamnen kan man börja söka i ett begränsat område 300-500 m från reningsverket.
