## SANERINGSPLAN SÖDERÅKRA

### Analys, mätningar och åtgärdsförslag för spillvattensystem

2011-10-24

Torsås kommun

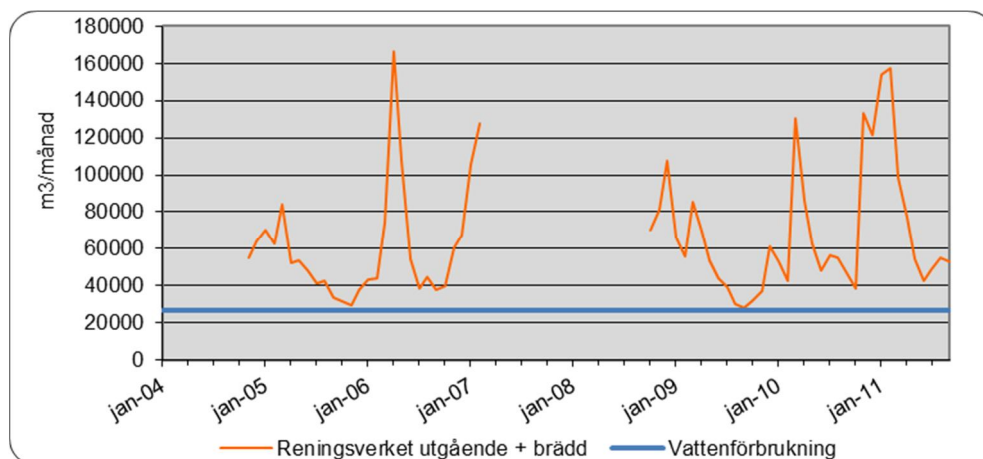
Figur 1: Volymvariationer vid Bergkvara reningsverk

Inflödet till reningsverket i Bergkvara varierar mycket under året och i samband med snösmältning och nederbörd syns tydliga flödestoppar. Detta gör att stora mängder tillskottsvatten behöver renas.

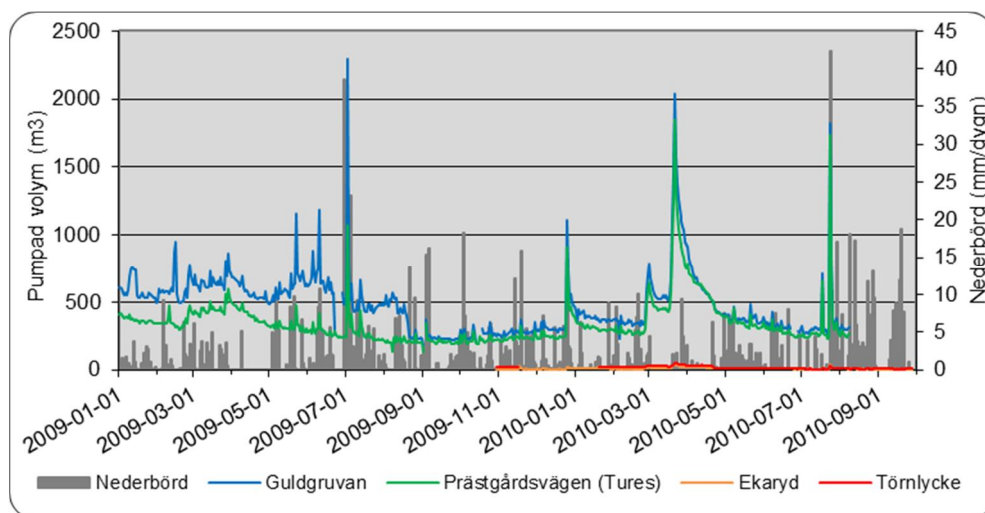
Figur 8: Summering pumpstationer (dygnsvolym)

Noterbart är också att det skedde en förändring på Guldgruvans tillskott före och efter augusti 2009. En förklaring kan vara lagningen av en vattenläcka i närheten av Guldgruvans pumpstation.

Flödestopparna som kan kopplas samman med nederbörd visar mycket god överensstämmelse mellan Prästgårdsvägen och Guldgruvan. Detta innebär att den största delen av nederbördspåverkan i Söderåkra sker inom pumpstation Prästgårdsvägens tillrinningsområde. Fördjupade analyser av de olika tillrinningsområdena redovisas i följande kapitel.

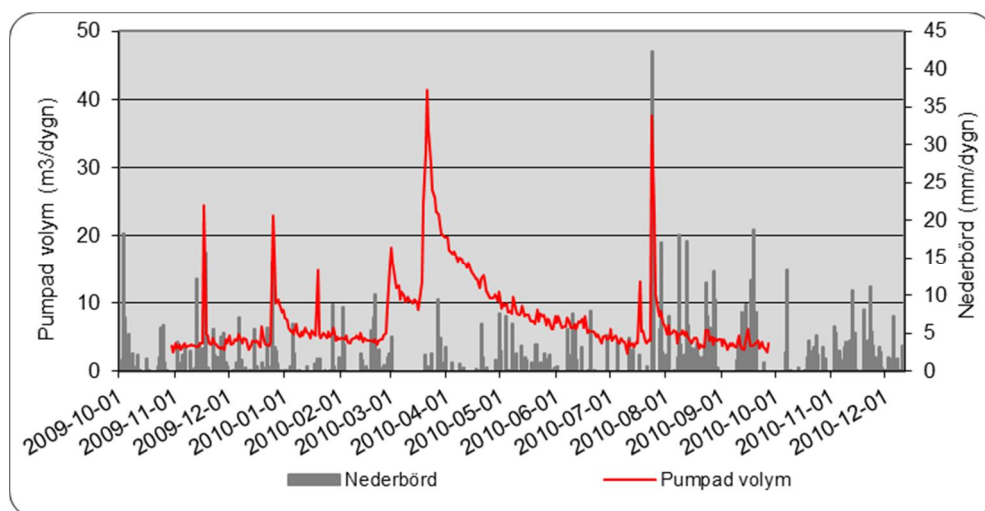
Figur 9: Jämförelse mellan spillvattenflöde och nederbörd i Ekaryd

En analys av Ekaryd visar på en tydlig påverkan av snösmältning och nederbörd. Volymerna som uppnås är dock förhållandevis små om man jämför med hela samhället.

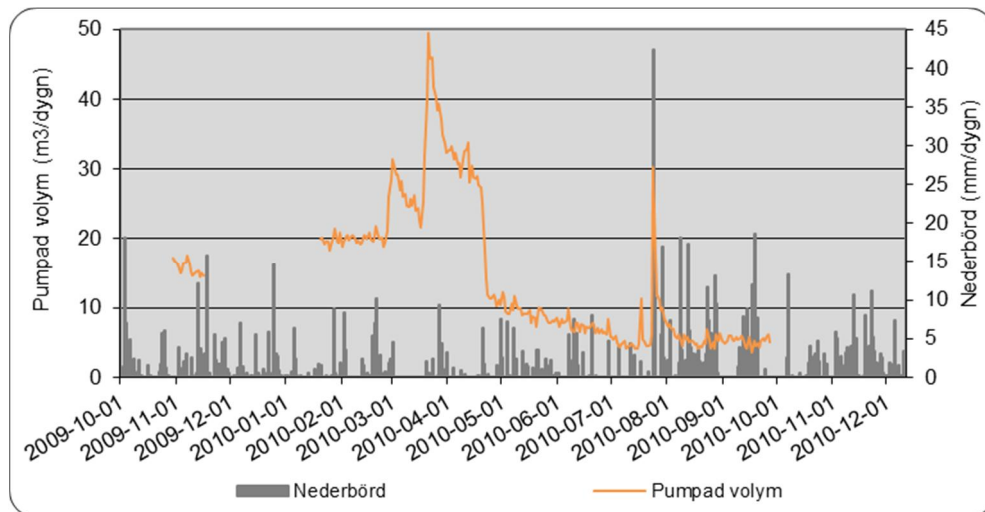
Figur 10: Jämförelse mellan spillvattenflöde och nederbörd i Törnlycke

En analys av Törnlycke visar på en tydlig påverkan av snösmältning och nederbörd men volymerna som uppnås förhållandevis små om man jämför med hela samhället.

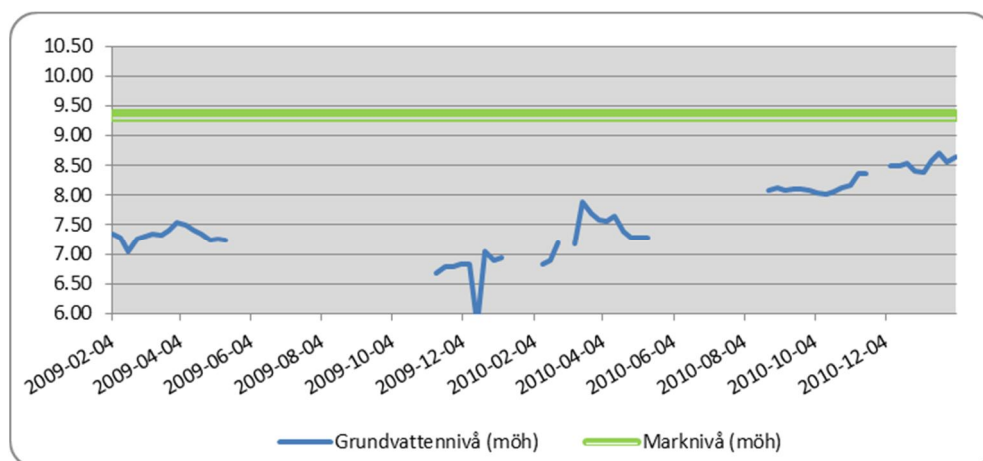
Figur 12: Grundvattenmätning Söderåkra

De mätningar som gjorts i området visar på att grundvattnet står relativt högt i området, se Figur 12. Under en del av året ligger troligtvis spillvattenledningsnätet under grundvattnivån. Inläckage av grundvatten ger ofta stora volymer på årsbasis, 1 l/s motsvarar 32 000 m<sup>3</sup>/år.

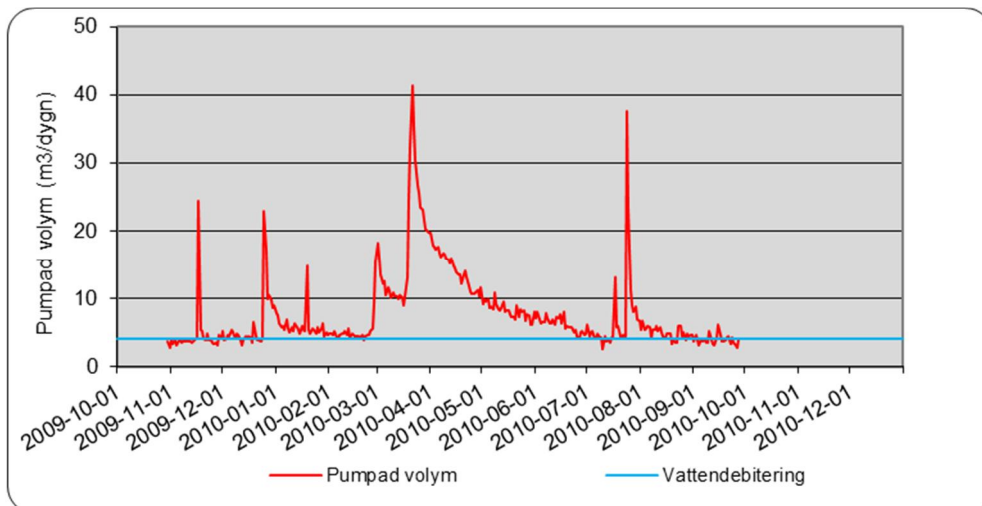
Figur 14: Jämförelse mellan spillvattenflöde och vattendebitering i Ekaryd

En analys av Ekaryd visar på en bra överensstämmelse mellan vattendebitering och pumpad volym. Påverkan från grundvatten anses vara liten i området.

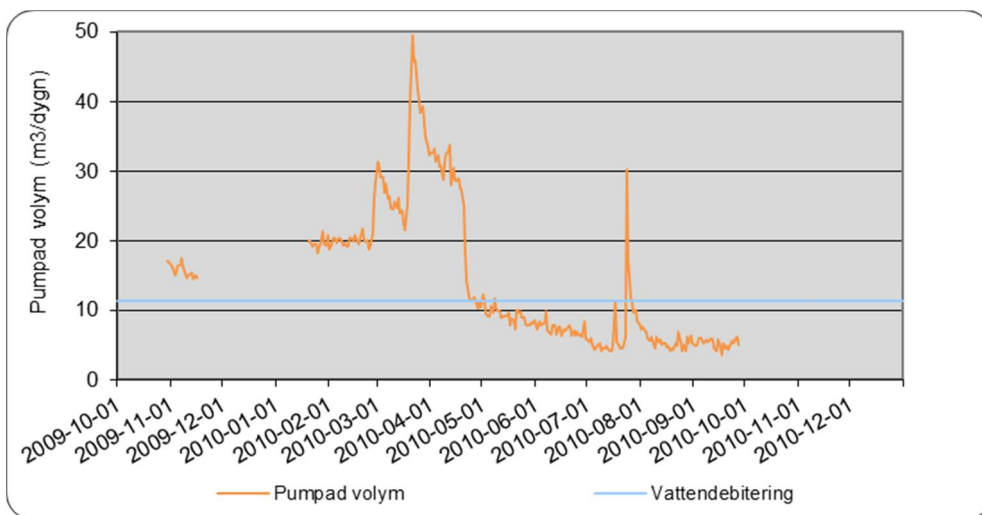
Figur 15: Jämförelse mellan spillvattenflöde och vattendebitering i Törnlycke

En analys av Törnlycke visar på den pumpade volymen är mindre än den debiterade vattenförbrukningen. Detta trots att det finns kända inläckage i området. Man har också funnit en vattenläcka bedömd till 360 l/h. Påverkan från grundvatten anses vara liten i området.

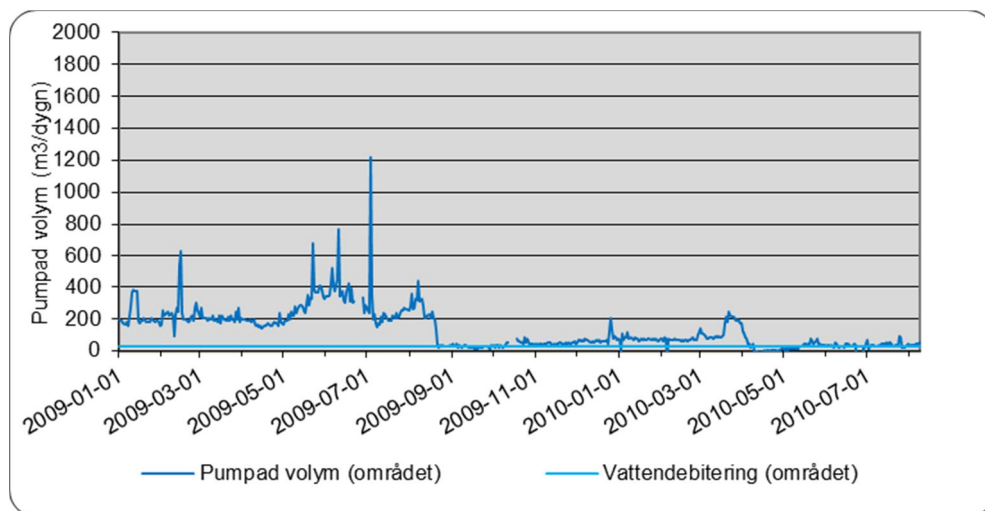
Figur 16: Jämförelse mellan spillvattenflöde och vattendebitering i Guldgruvan

En analys av Guldgruvans tillrinningsområde med Prästgårdsvägen borträknat visar på den pumpade volymen är i nivå med den debiterade vattenförbrukningen. Den tydliga förändringen av flöde i slutet av augusti 2009 tros härleda från en lagad vattenläcka i området. Påverkan från grundvatten anses vara liten i området.
